ΠΡΟΣΩΡΙΝΗ ΕΚΘΕΣΗ ΕΛΕΓΧΟΥ (Η ΟΠΟΙΑ ΚΑΘΙΣΤΑΤΑΙ ΟΡΙΣΤΙΚΗ)  
(βάσει του Ν. 1650/1986 και της Υ.Α. ΥΠΕΝ/ΓΔΣΕΕ/22036/219/2024)

| Είδος | Εκροή υγρών εντός κοίτης υδατορέματος | |
| | Ταχ. Δ/ση: | Υδατόρεμα Αγ. Στυλιανής Αδάμαντα Μήλου |

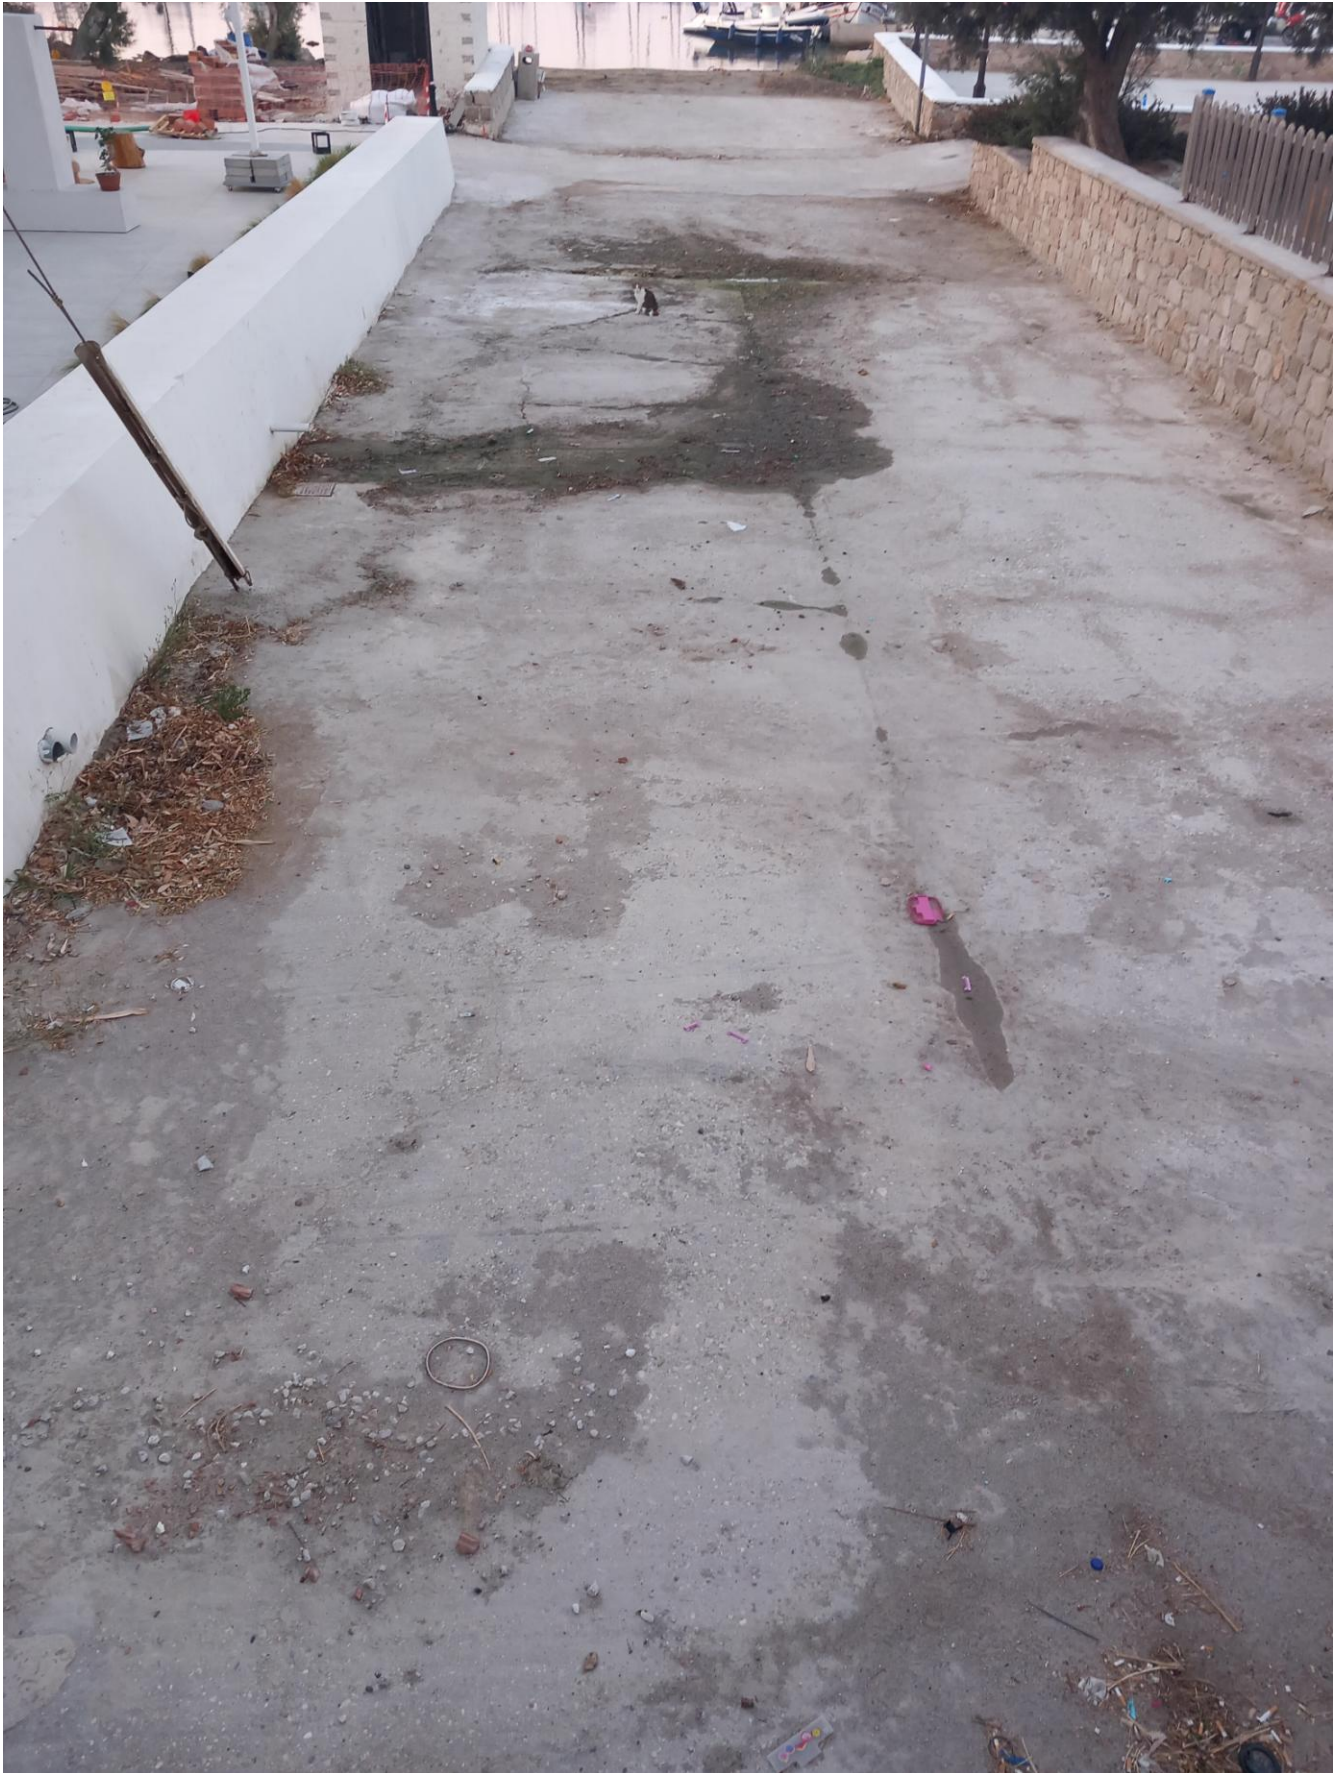
| A/A | Γ1. ΓΕΝΙΚΑ ΣΤΟΙΧΕΙΑ ΕΡΓΟΥ/ΔΡΑΣΤΗΡΙΟΤΗΤΑΣ |
|---|---|
| 1. | <b>Σύντομη περιγραφή</b><br>Κατά τη διάρκεια του ανωτέρω ελέγχου στο σημείο με συντεταγμένες X=539826,40 και Y=4064214,37 διαπιστώθηκε εντός της τσιμεντένιας κοίτης του υδατορέματος αυξημένη υγρασία, σε επιφάνεια περίπου 3τ.μ.. Δεν διαπιστώθηκε στο σημείο έκλυση χαρακτηριστικής οσμής αστικών λυμάτων και δεν διαπιστώθηκε να πραγματοποιείται εκροή υγρών ή αστικών λυμάτων. Στα πρανή της κοίτης διαπιστώθηκαν να υφίστανται ακροστόμια πλαστικών αγωγών, διαμέτρου 75χιλ., χρώματος γκρι, από γειτονικό ιδιόκτητο κτίσμα, αγνώστων λοιπών στοιχείων. |

Κατά την διάρκεια της αυτοψίας δεν προέκυψαν εμφανή στοιχεία ρύπανσης και υποβάθμισης του περιβάλλοντος.

Απαιτείται ενδεχομένως περαιτέρω διερεύνηση από την καθ' ύλη αρμόδια Υπηρεσία Δόμησης Δήμου Μήλου της νομιμότητας όλου του αποχετευτικού συστήματος των παρακείμενων ιδιοκτησιών στο σημείο και της ομαλής λειτουργίας του.
